Dato: 08.12.2023  
Dokumentnr: 116684n1\_rev1  
Prosjekt: 113950  
Utarbeidet av: Idunn Malene Bue (rev.1 Janne Reitbakk)  
Kontrollert av: Janne Reitbakk (rev.1 Knut Erik Lier)

**Enebakk. Høgåsen felt B2 Flateby**  
**Områdestabilitet og generelle grave- og fundamenteringsråd i forbindelse med reguleringsplan**

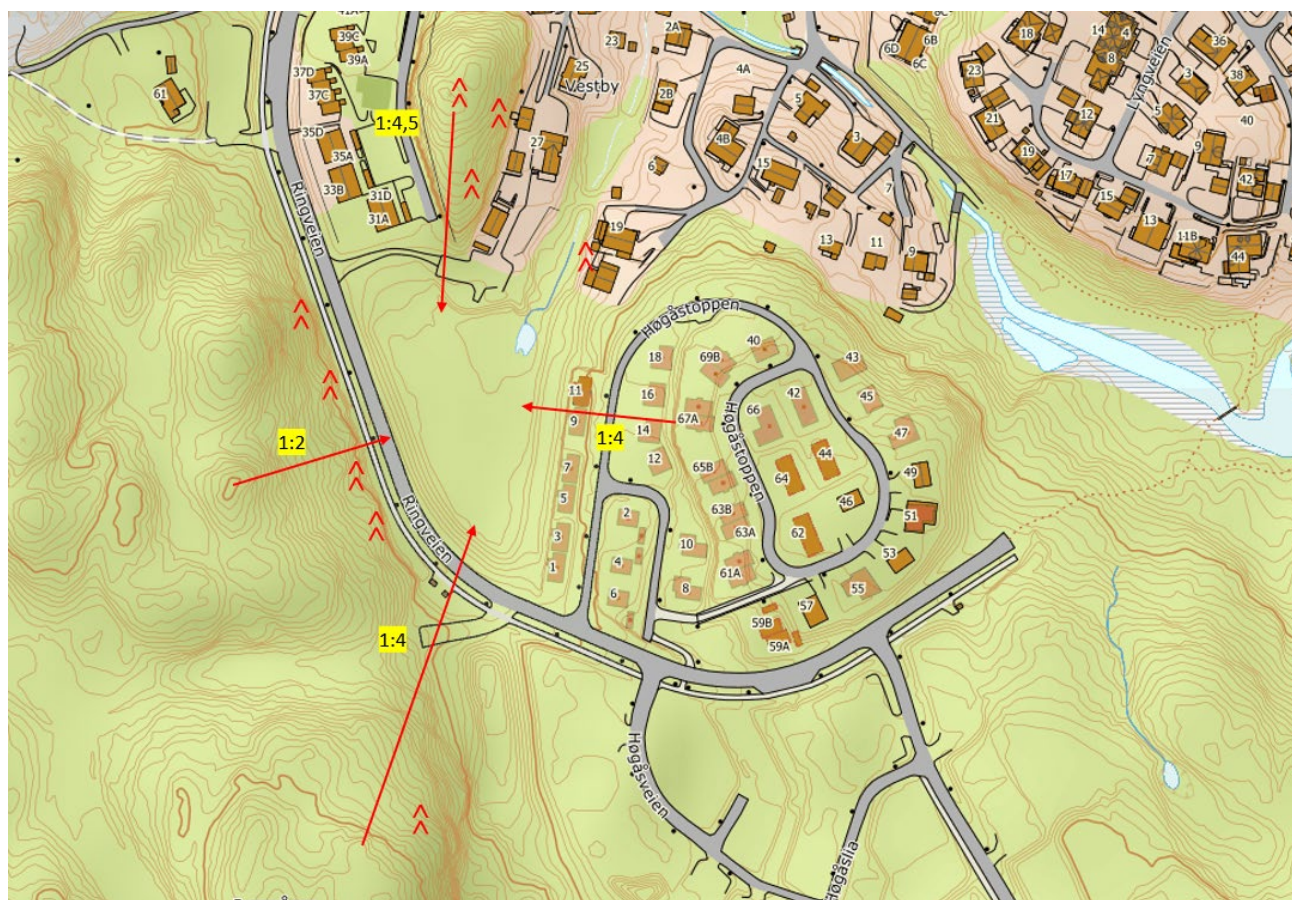
Empiriske data viser at de fleste løснеområder for kvikkleireskred begrenser seg til en helning større enn 1:20, ref. [2]. Terrenget innenfor i midten av det aktuelle planområdet er for stor del flatt, men stiger bratt med ca. 1:2-1:5 i samtlige retninger. En oversikt er vist på Figur 5.

Terrengkriteriet for å definere aktsomhetssone for løсне-/utløpsområde er dermed til stede her (med mulig utløpsområde over planområdet).

Figur 5: Utklipp fra høydedata.no med påtegnede gjennomsnittlige terrenghelninger.

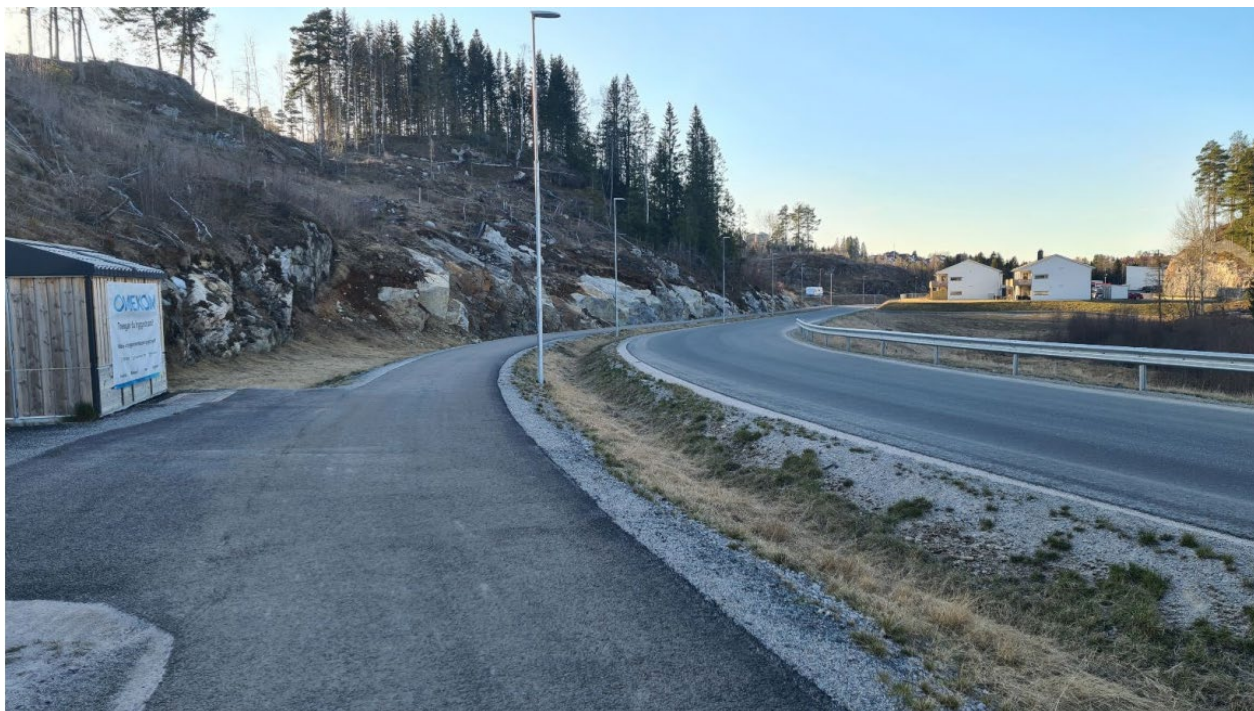
Innledende befaring i området (utført 27.04.2022) avdekket at nærområdet i stort omfang bestod av synlig berg i dagen, eller skogbunn med begrenset løsmassedekke. På eiendommen ble det identifisert våtområde/myr. Figur 7 - Figur 12 viser bilder fra befaringen.

Figur 7: Bilde tatt mot bergskjæring vest for Ringveien

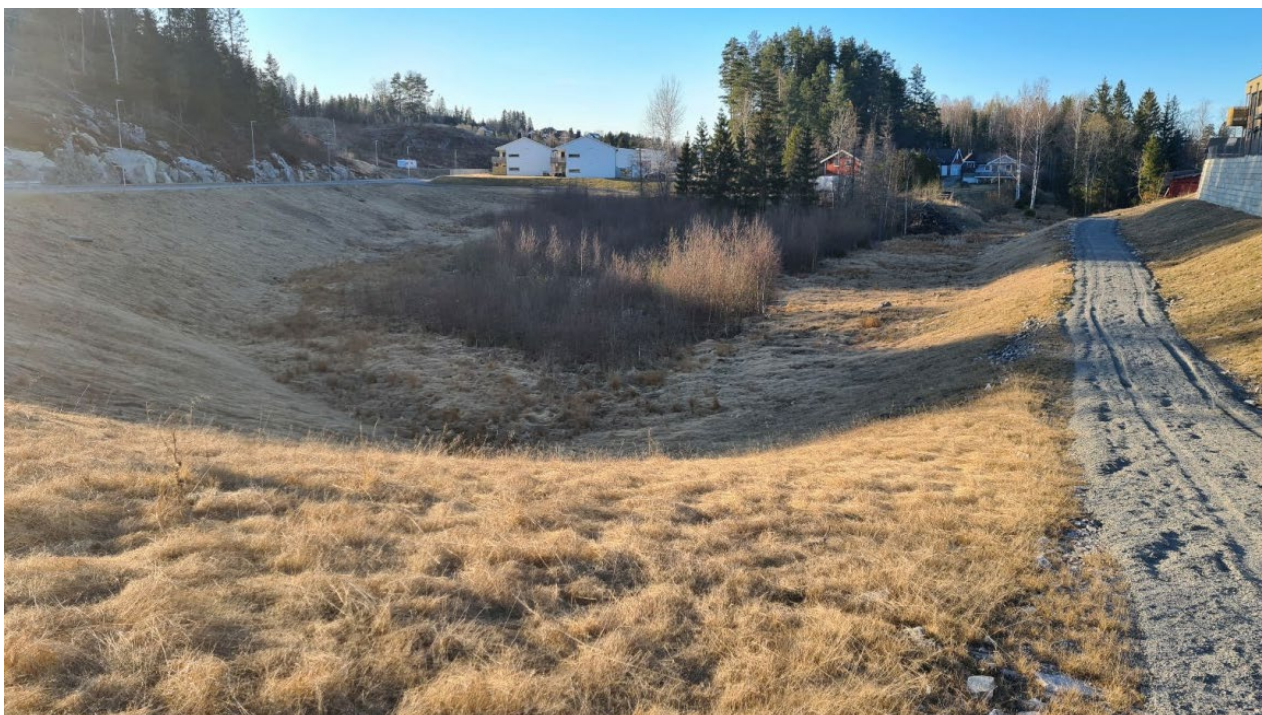
Figur 8: Eiendommen sett fra sør mot nord

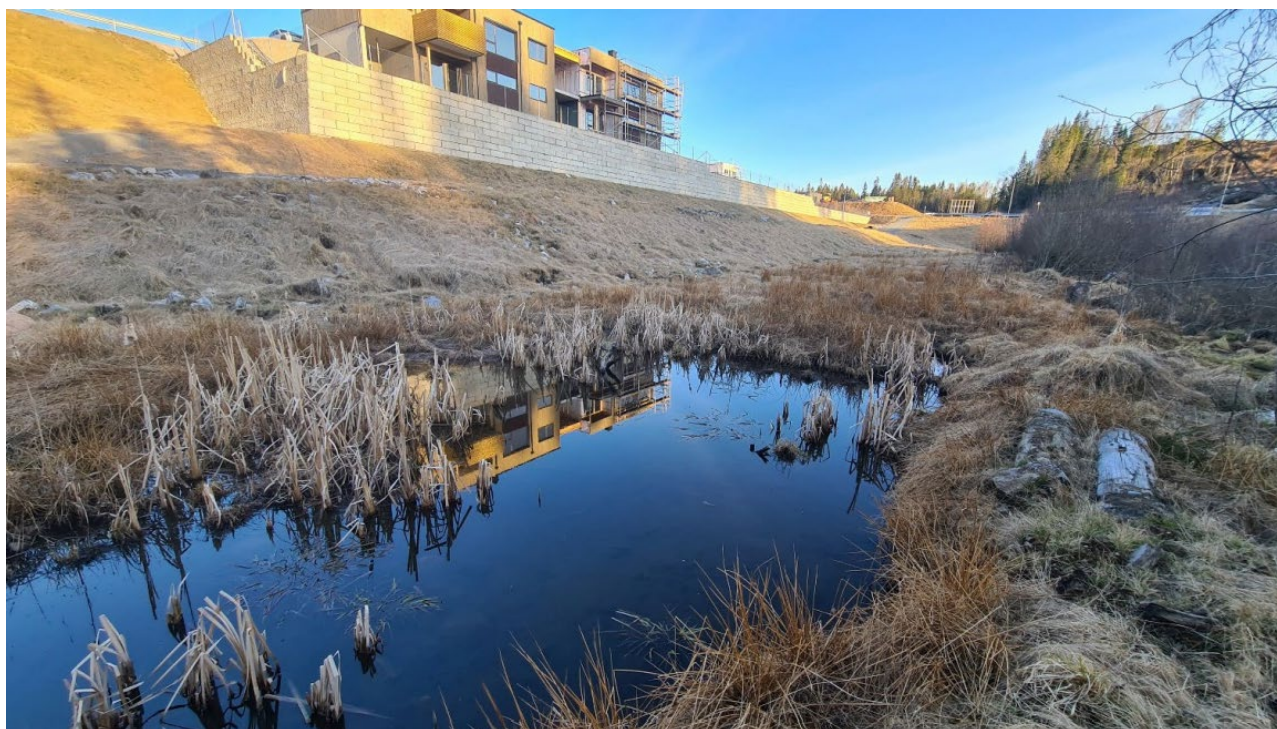
*Figur 9: Dam og sumpområde nede på eiendommen.*

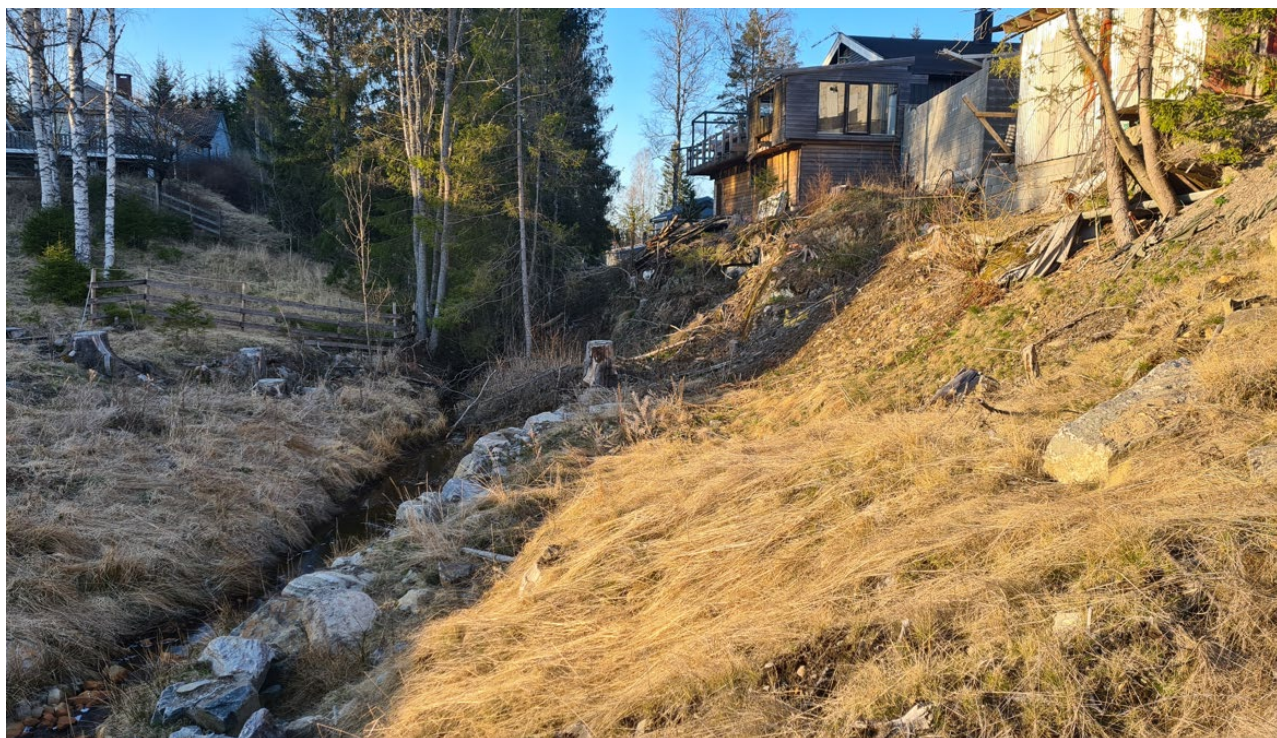
*Figur 10: Bilde tatt mot hus ved Østbyveien 19. Fjell i dagen under hus.*

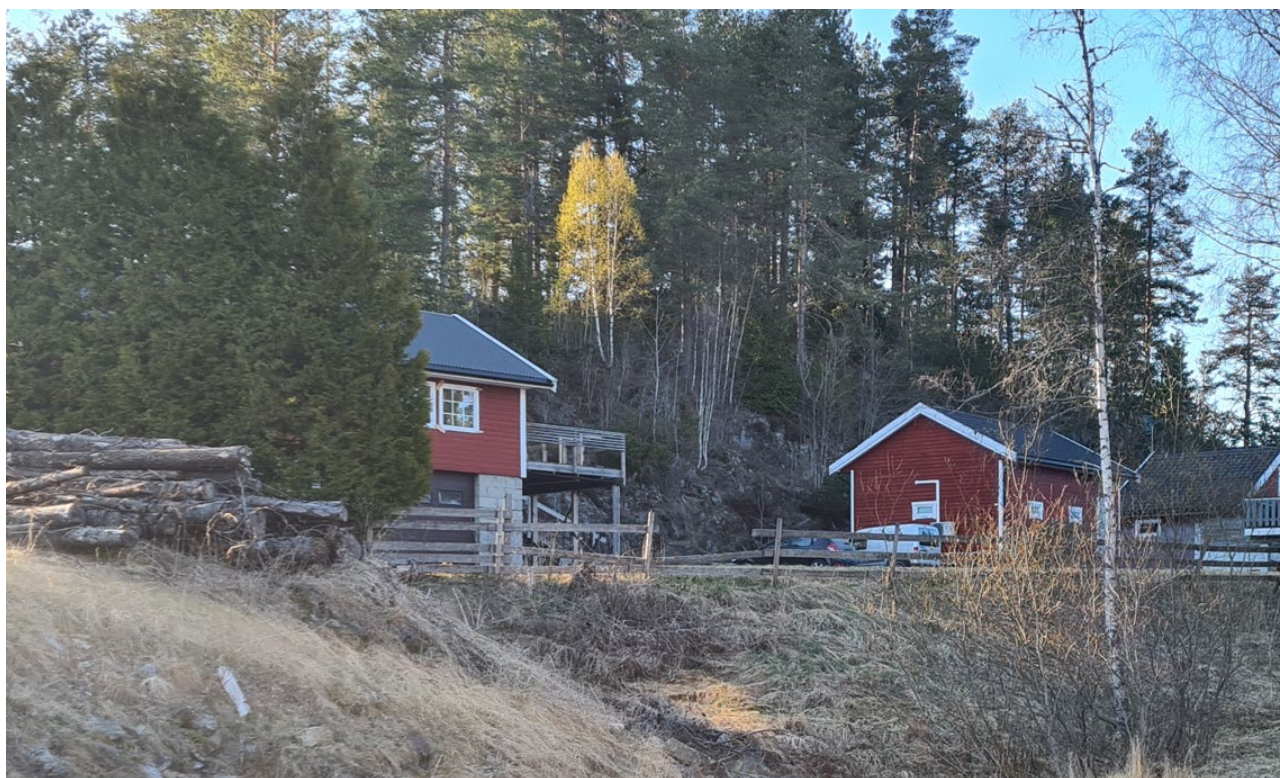
Figur 11: Bilde mot Kjensliveien 27. Fjell i dagen i bakkant.

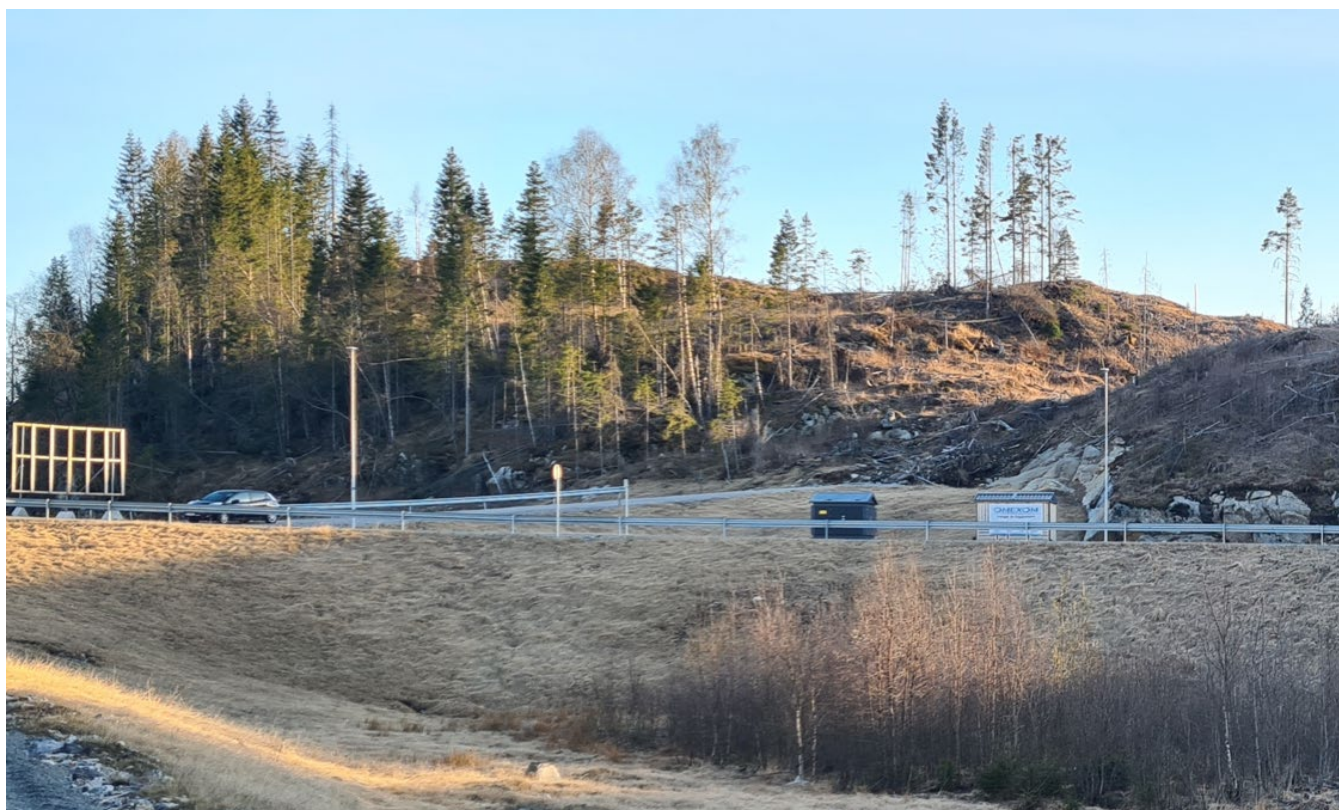
Figur 12: Bilde mot Rompåsen. Fjellknaus.

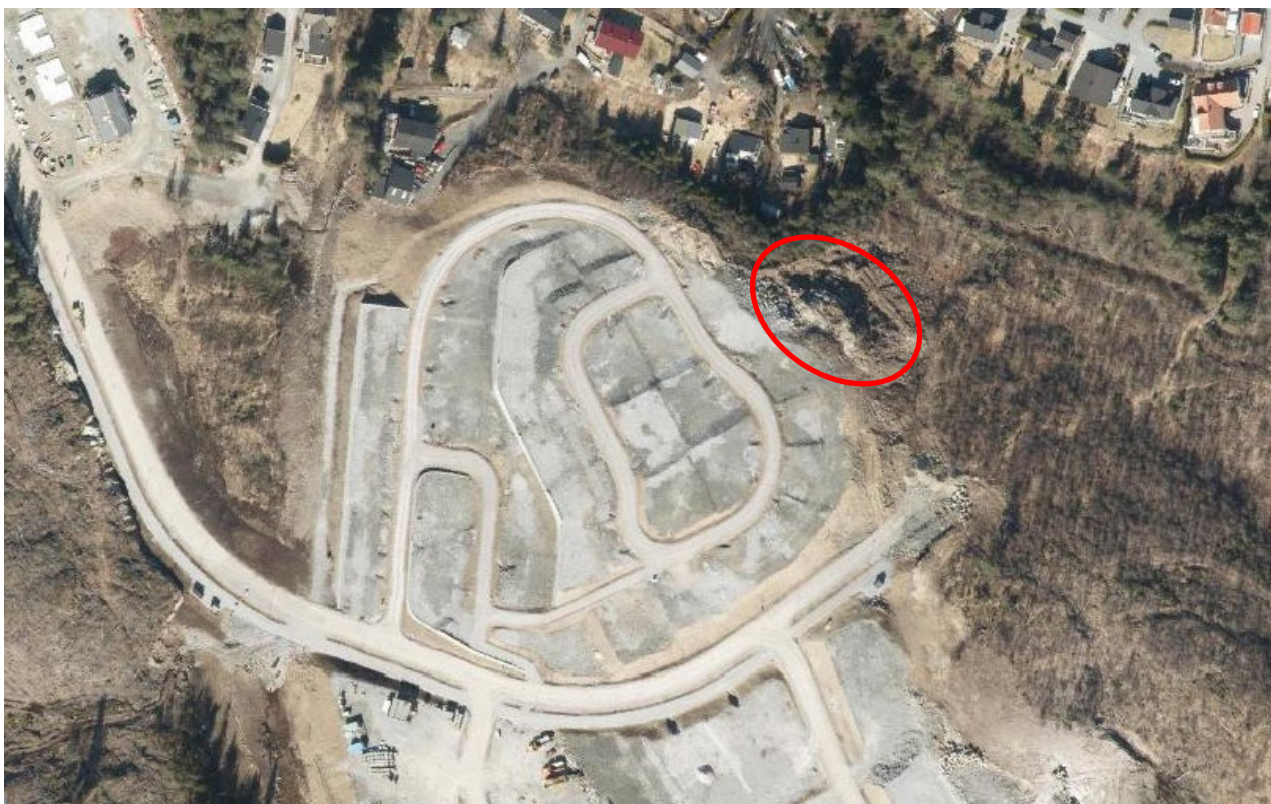
Ingen av skråningene ved planområdet vurderes som kritiske for områdestabiliteten. Dette begrunnes blant annet med at det mot nord, vest og sør er kartlagt fjell i dagen over de bratte skråningene. Mot øst er det også trolig grunt til fjell med tanke på topografi og fordi flyfoto viser fjell i dagen i området øst for Høgåstoppen. Bygg her skal være fundamentert på fjell og det skal ha vært sprengningsarbeider i forbindelse med utbyggingen (opplyst til oss av oppdragsgiver). Se Figur 13.

Figur 13: Utklipp fra kart.finn.no. Viser fjell i dagen på østsiden av Høgåstoppen.

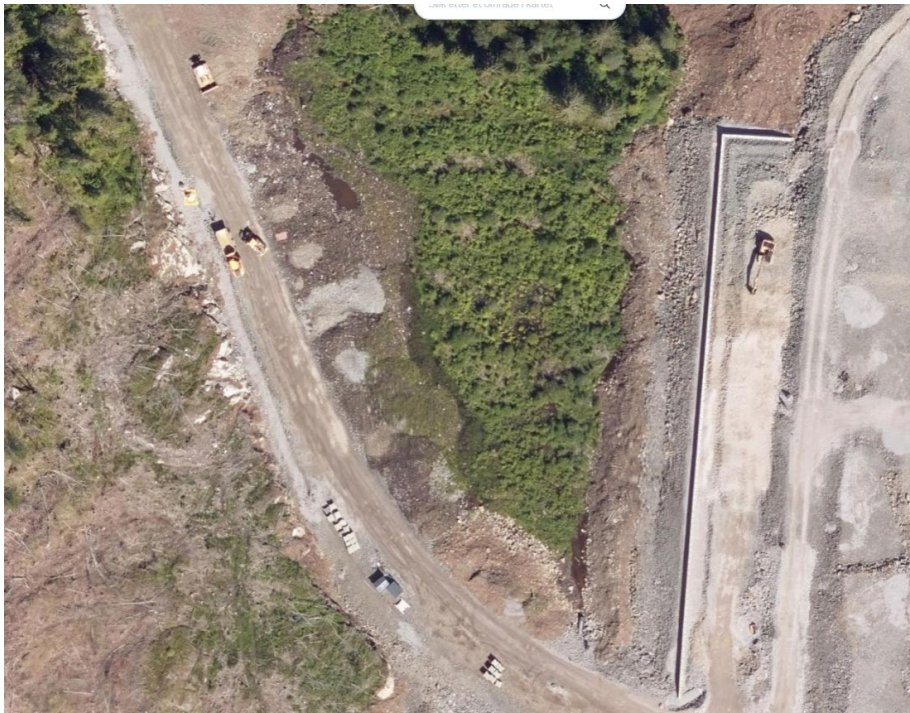
Den delen av tomten (som skal bebygges) består av en skråning fra Ringveien ned på et myrområdet. Figur 14 viser historisk flyfoto når Ringveien ble benyttet som anleggsvei for boligområdet i øst. Ringveien er delvis sprengt ut i berg og antatt etablert direkte på berg eller på kvalitetsfylling til berg. Videre er det forutsatt at skråning mot eiendommen er etablert iht gjeldende regelverk (i 2019 er det samme som i dag) og at denne er etablert stabilt.

*Figur 14 Historisk flyfoto fra etablering av Ringveien i 2019*

I områdene utenfor myra, i vest, kan fylling etableres på stedlig grunn hvis det aksepteres noe setninger. I byggesak anbefaler vi at det utføres kontroll av at eks. fylling er etablert direkte på berg/kvalitetsfylling til berg. Dette kan utføres ved prøvegraving.
