# **Osloveien 612, Enebakk**

## **19371 Notat RIG01**

### **Innledende geotekniske vurderinger**

Geoteknisk datarapport  
19371 nr. 1

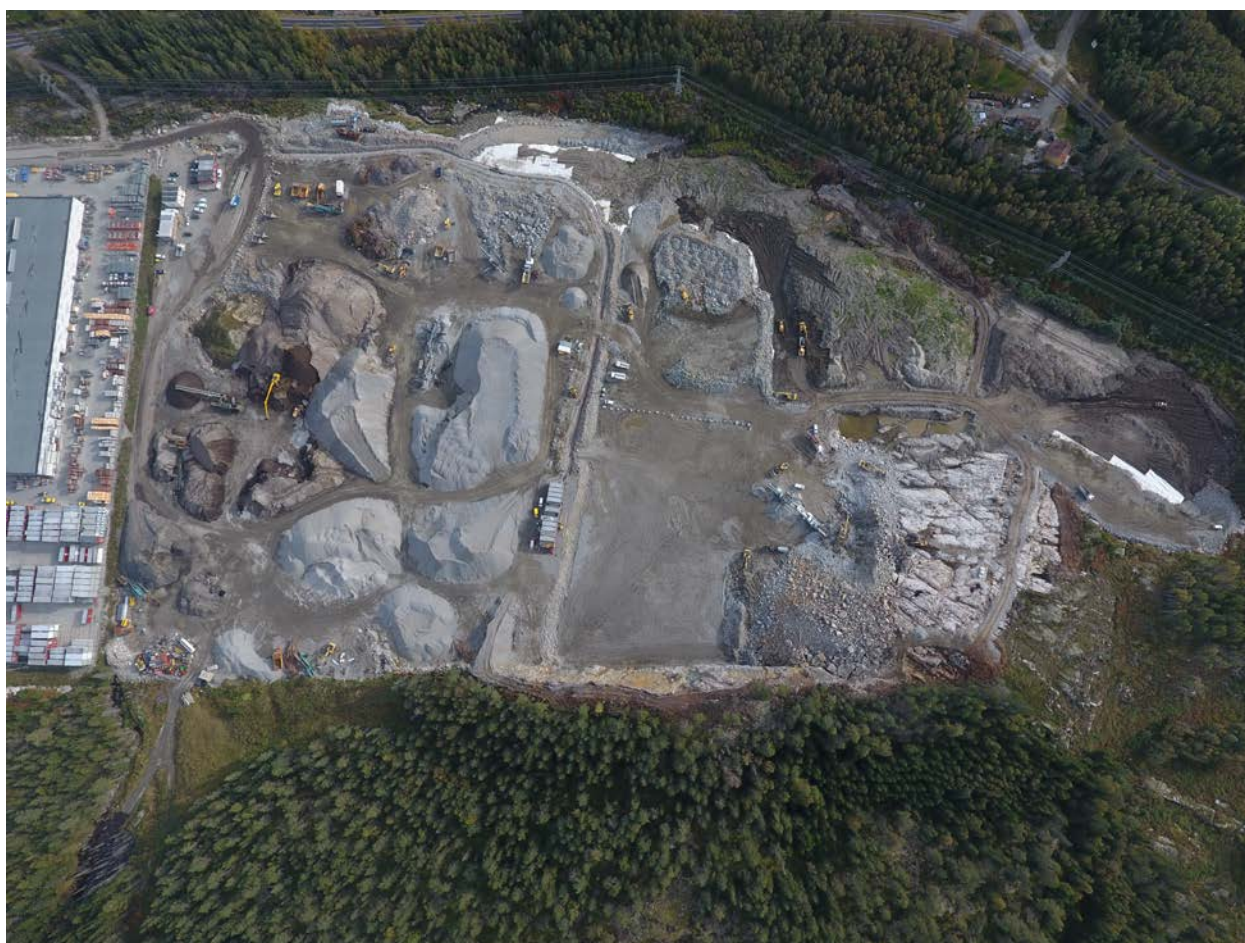
Dronefoto oversendt fra oppdragsgiver

Fyllingsarbeidene vurderes ut fra gjennomførte grunnundersøkelser, offentlig tilgjengelige flyfoto, dronefoto og foto fra befarings.

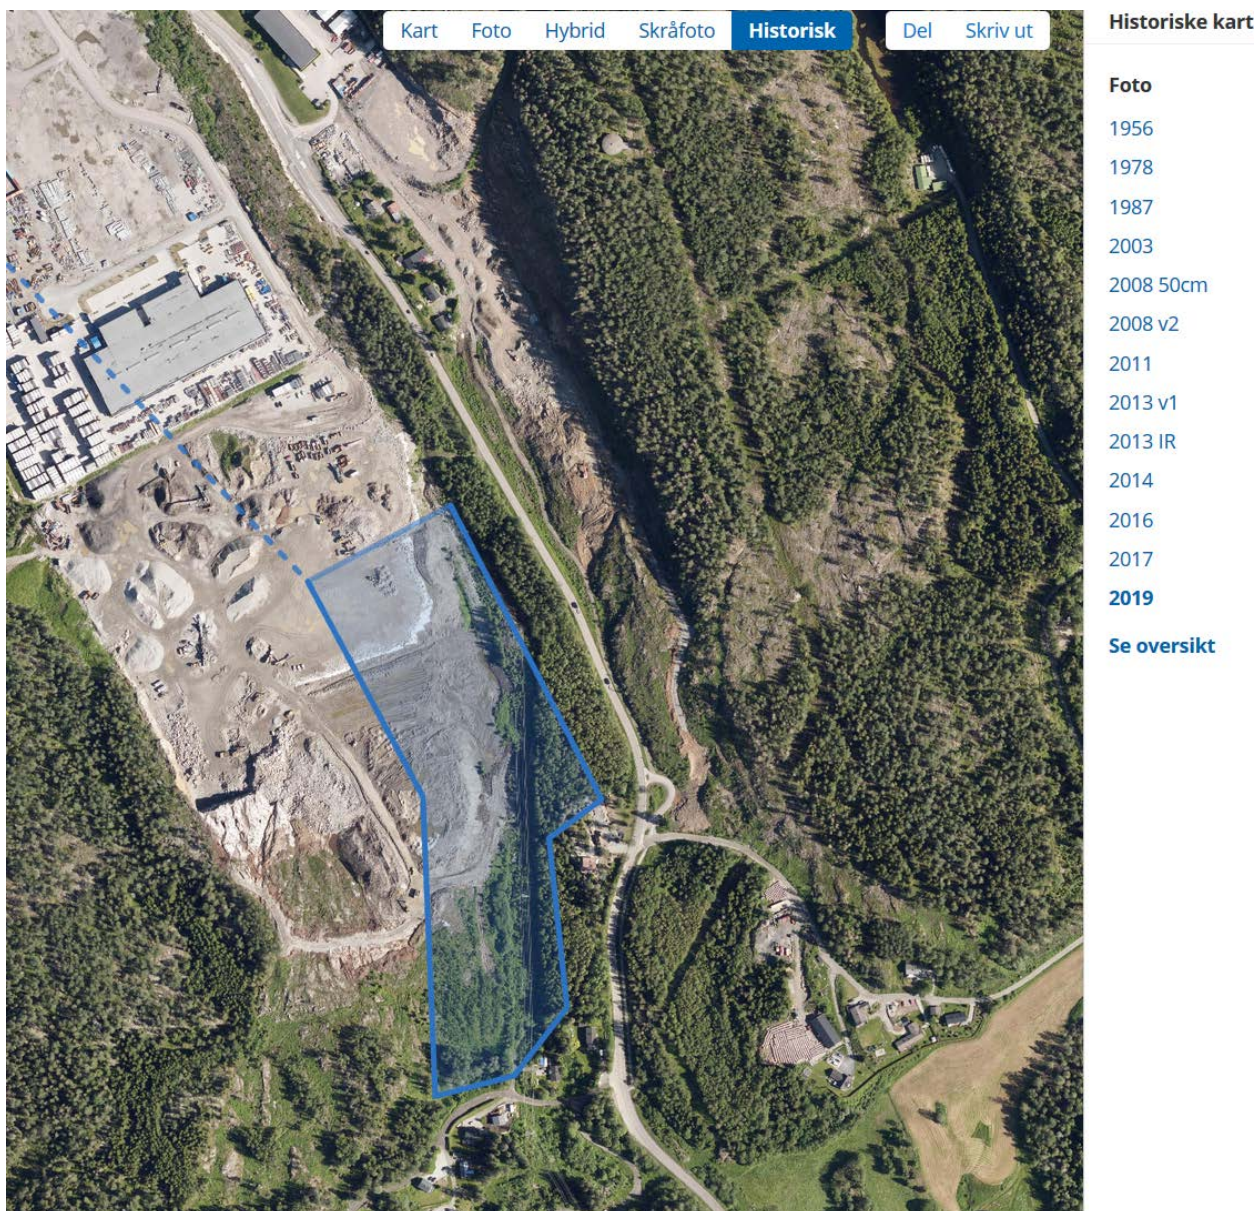
Flyfoto fra 2003 og frem til 2019, se figur 3-1 til figur 3-6. Viser at området har gått fra å være skogkledt i 2003, bli avskoget mellom 2003 og 2008 og delvis blitt utfylt fra 2008 og fremover. Den blå skravuren indikerer omtrentlig det undersøkte området.
